Descritivo da visita no local: supervisão CENSO ESCOLAR

Visita no local: CEIC Jardim Emília – Mantenedora Atlética 100% família.

Local: R. Diamante, 98 - Jardim Joia, 07431-315, Arujá - SP

Data: 02 de setembro de 2026

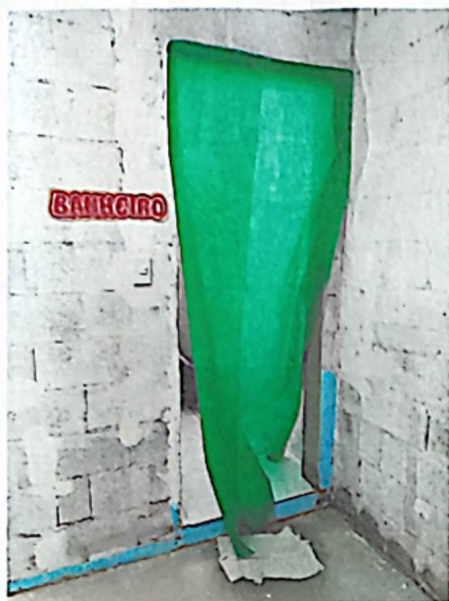
- **Sanitários dos Funcionários:** Identificou-se a existência de apenas um banheiro para atendimento de todos os colaboradores da unidade. O referido sanitário apresenta grave comprometimento de privacidade e dignidade

funcional, uma vez que não dispõe de porta de vedação, contando apenas com uma cortina improvisada de tecido não tecido (TNT).

Banheiro ↑  
func. e professores

- **Verificação Futura:** A fiscalização futura terá como objetivo aferir o pleno atendimento às diretrizes do Art. 25-A da Lei de Diretrizes e Bases da Educação Nacional (LDB) — incluído pela **Lei Federal nº 15.360, de 25 de março de 2026** —, que estabelece os parâmetros mínimos de infraestrutura e qualidade para o funcionamento dos estabelecimentos de ensino, especialmente no tocante a: instalação de bebedouros de água potável em locais acessíveis; adequação dos sistemas de exaustão e ventilação no espaço da cozinha; solução para a circulação e proteção dos alunos nos deslocamentos entre as salas e o refeitório em dias de chuva; regularização das salas de aula em relação ao conforto térmico, à acústica e à renovação de ar; disponibilização de instalações sanitárias privativas e estruturadas com portas de vedação para uso exclusivo dos funcionários; restauração da autonomia dos espaços administrativos e criação de sala de professores.

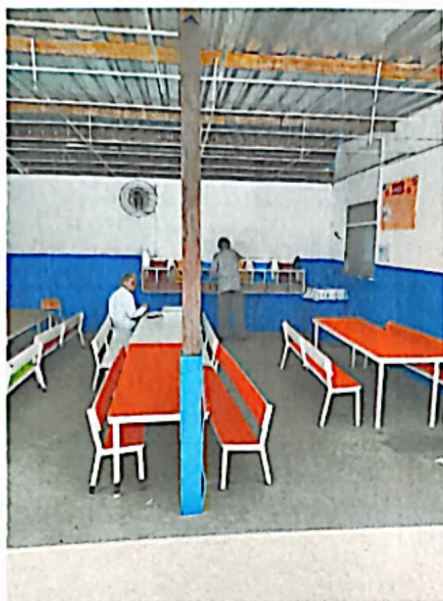
Circ Smilina

- **Circulação Externa e Cobertura:** O percurso entre as salas de aula e o refeitório carece de corredor coberto. Dessa forma, as crianças ficam expostas diretamente a intempéries (sol e chuva) durante os deslocamentos internos.
